Teltoverdækning på stor gyllebeholder i Nordjylland kunne ikke klare vægten af sneen, men brød sammen.

Snelast

En teltoverdækning brød helt sammen og ligger nu med væltet mast nærmest på bunden af gyllebeholderen. Otte andre teltoverdækninger fremstår i større eller mindre grad med dugen tyngt ned under vægten af sneen.

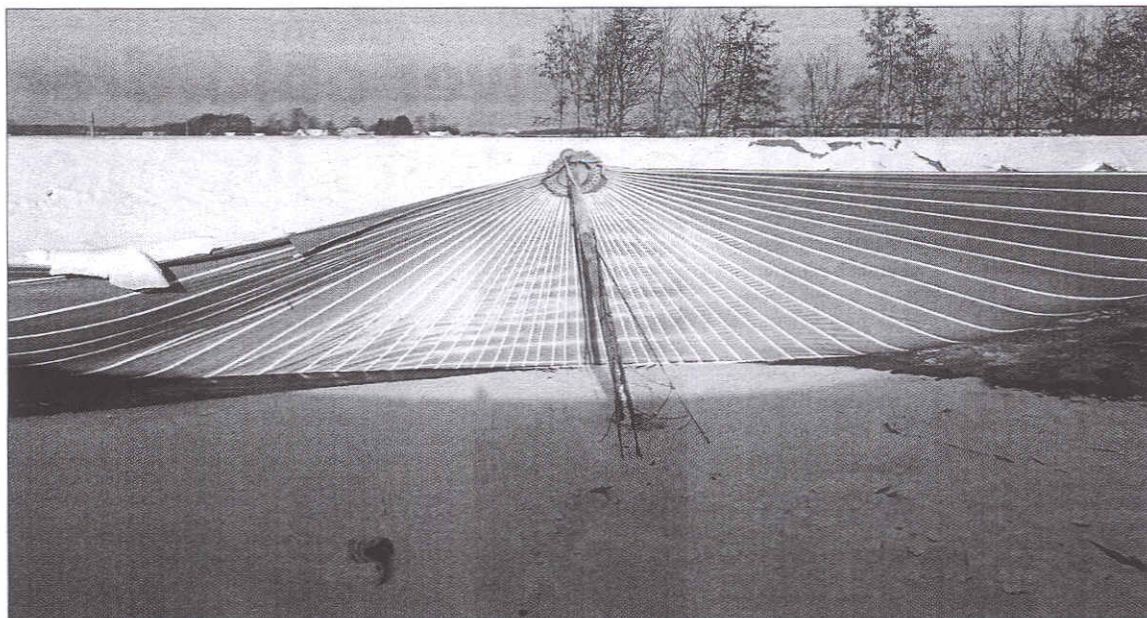
Dugen er revnet og masten væltet, så hele teltoverdækningen nu ligger nede i gyllebeholderen. Foto: Jens Tønnesen

Teltet ligger på bunden af beholderen

Der er tale om en ni år gammel overdækning fra Lundsby Industri, og den er udformet på den måde, at dugen er fastgjort på beholderens overkant med et specielt beslag. Dugen samles og opspændes således i toppen af masten.

»Men det kan også spille ind, at sneen på grund af østenvinden har lagt sig på den ene side af overdækningen. Så strammes dugen op på den anden side og bliver tilsvarende slap, hvor sneen ligger,« mener han.

En medvirkende årsag til, at den store overdækning brød sammen, kan også være, at beholderen var tom, mener Hans Peder Pinstrup.

»Hvis beholderen er fuld, vil dugen kunne hvile på gylleoverfladen, når den trykkes ned,« siger han.

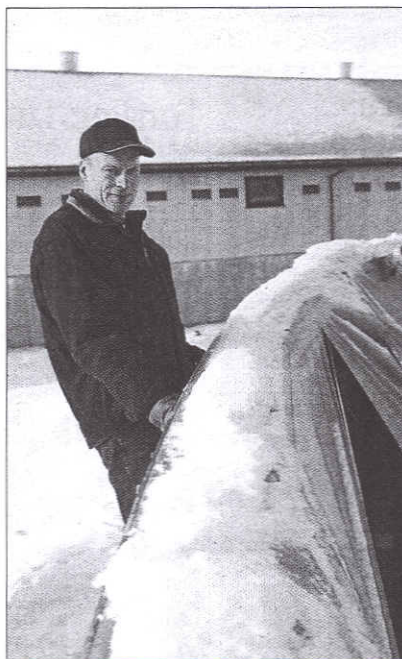
Fra kanten af den store beholder kan Hans Peder Pinstrup kigge ud over den kollapsede teltoverdækning, der nu ligger i den tomme beholder. Havde beholderen været fyldt, var det næppe gået så galt, mener han.
